# Inestabilidad de laderas

## Sierras Norte y Nororiental del estado de Puebla

Oscar Andrés  
Cuanalo Campos  
Guillermo  
Melgarejo Palafox

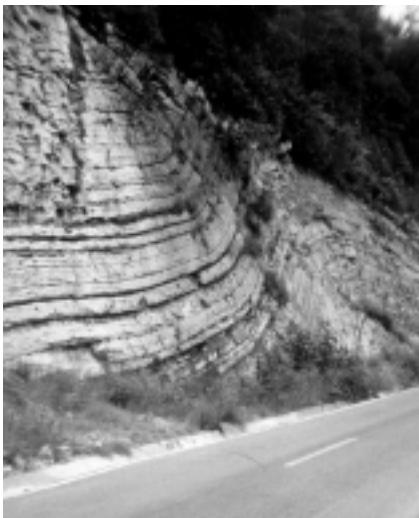
Foto 1. Rocas sedimentarias marinas (calizas del cerro El Cabezón en Tlalauquitepec).

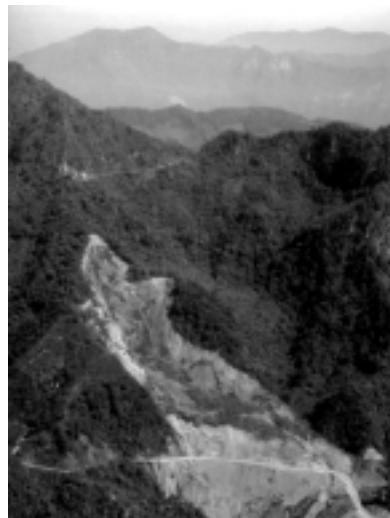
Foto 2. Falla en rocas sedimentarias.

La deforestación, los caminos y el cambio en el uso del suelo, entre otros factores, han provocado una modificación de la flora y la hidrología; la nueva vegetación productiva para el hombre, no necesariamente protege a las rocas con la misma eficacia que los bosques, por lo que ante eventos como el de 1999 amplifican la intensidad y la velocidad del proceso erosivo, dando origen a caídos, deslizamientos, y flujos de suelo y roca.<sup>9</sup> (Foto 2)

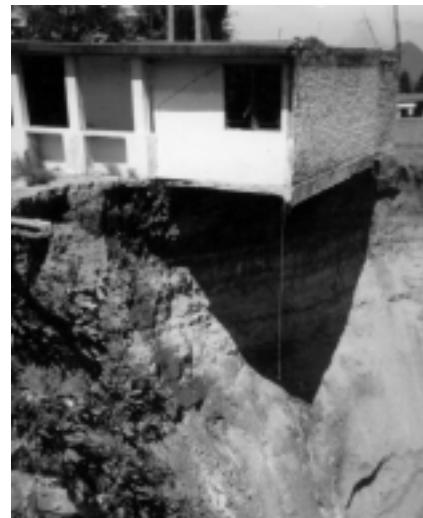
Foto 3. Daños por deslizamiento de laderas.

Las construcciones en las laderas de materiales sedimentarios (lutitas y limolitas), pueden sufrir daños como agrietamientos, desplome, distorsión y hundimientos (Foto 3). Varios de los deslizamientos rotacionales observados en materiales de este tipo, se originaron en la zona donde se había efectuado previamente un corte para un camino o para conformar una terraza para una vivienda. De ahí la importancia de contar con un estudio geotécnico de estabilidad que contemple el diseño de estructuras de contención. También debe recomendarse la reforestación de los sitios clasificados como de riesgo.

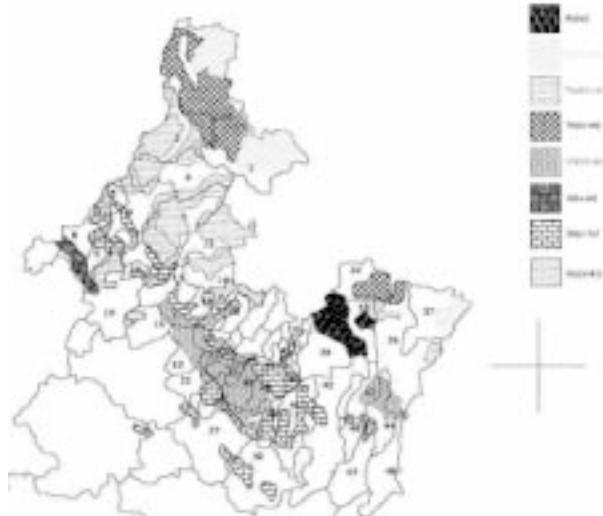
FIGURA 1. Zonificación de riesgo por deslizamiento de laderas en el estado de Puebla. Municipios: 1. Metlatayuca, 2. Pantepec, 3. Venustiano Carranza, 4. Jalpan, 5. Tlaxco, 6. Tlacuilotepec, 7. Xicotepetec de Juárez, 8. Pahuatlán, 9. Naupan, 10. Huachinango, 11. Nuevo Necaxa, 12. Zihuateutla, 13. Tlaola, 14. Jopala, 15. Chiconcuautla, 16. Tlapacoya, 17. San Felipe Tepatlán, 18. Bienvenido, 19. Ahuacatlán, 20. Amixtlán, 21. Tepango de Rodríguez, 22. Tepeztintla, 23. Camocuatla, 24. Zapotitlán de Méndez, 25. Zongozotla, 26. Cuautempan, 27. Tetela de Ocampo, 28. Huitzilán de Serdán, 29. Xichtlán de Vicente Suárez, 30. Nauzonila, 31. Zoquipan, 32. Jonotla, 33. Tuzamapan de Galeana, 34. Tenampulco, 35. Ayotoxco de Guerrero, 36. Hueytamalco, 37. Acateno, 38. Cuetzalan de Progreso, 39. Zautla, 40. Xochiapulco, 41. Zacapoaxtla, 42. Tlatlauquitepec, 43. Hueyapan, 44. Teteles de Ávila Castillo, 46. Atempan, 47. Chignautla, 48. Xuitetelco.

En la figura 1 se presenta la zonificación mencionada anteriormente. En las áreas indicadas en la figura se encuentran laderas que presentan morfología de tipo lomerio, las cuales se pueden clasificar como sitios de alto riesgo para las familias y construcciones emplazadas en la corona, el cuerpo del talud o al pie de la misma. Las características de estas laderas son: pendientes del orden de 20 grados; deforestación; emplazamiento de viviendas en la cresta, en su parte media o en su pie; corte en alguna parte de la ladera para la construcción de un camino u obras.
