Caído de ROCAS en BARRANCA GRANDE IXHUACÁN DE LOS REYES, VERACRUZ

Oscar Andrés **Cuanalo Campos**

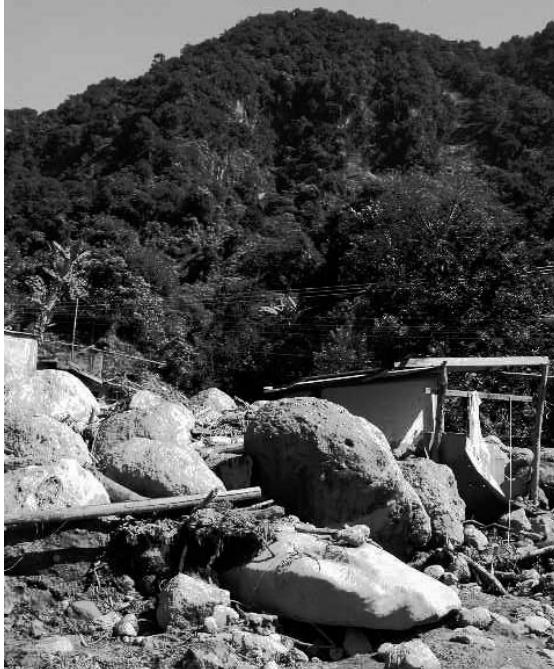
Figura 1. Caído de rocas en Barranca Grande, Ixhuacán de los Reyes.

En la madrugada del 10 de septiembre de 2008 se presentaron caídos de rocas y derrumbes (arenas y limos) en la ladera norte de la comunidad de Barranca Grande, municipio de Ixhuacán de los Reyes en el estado de Veracruz (Fig. 1). El fenómeno tuvo su origen después de varios días de intensas lluvias, presentándose también flujos de material en las serranías de la zona sur; estos movimientos del terreno causaron dos fatalidades en la población civil, obstrucción del camino de acceso, destrucción de varias viviendas y daños a escuelas (Fig. 2).

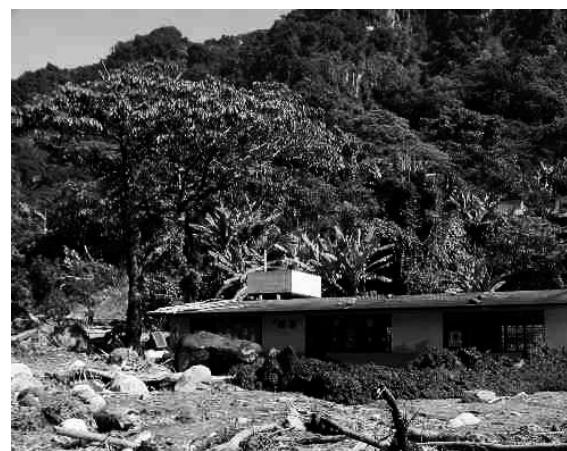
Figura 2. Daño a escuelas por el movimiento del terreno en la ladera norte de la comunidad de Barranca Grande.

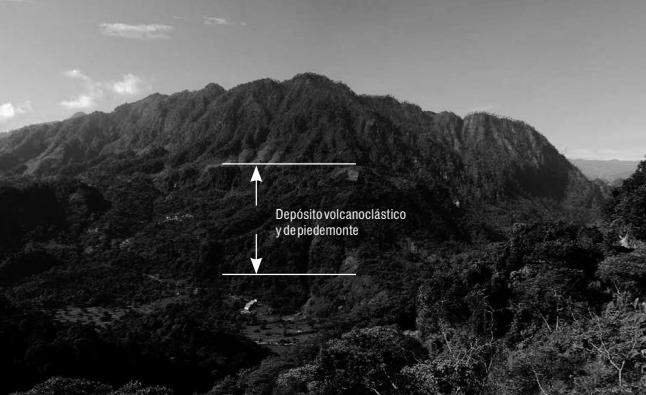
Figura 3. Materiales volcanoclasticos y de piedemonte, ladera sur de Barranca Grande.

GEOLOGÍA. Las rocas que conforman los cerros de esta parte del estado de Veracruz, corresponden a la Provincia del Cinturón Neovolcánico Transversal, Subprovincia de la Margen Oriental de Piedemonte, formadas por acumulaciones de andesita/basalto y flujos piroclásticos del Terciario Superior.¹ En las partes bajas de los sitios donde se presentaron los caídos de rocas y suelos de la población de Barranca Grande, se pudieron apreciar brechas volcánicas constituidas por fragmentos grandes y chicos de roca empacados en un matriz de arena-limosa; materiales asociados a la actividad del volcán Cofre de Perote y a subsecuentes depósitos acumulativos de piedemonte (Fig. 3). Por su parte, en las zonas abruptas de los cerros se observaron tobas volcánicas de tipo ignimbritas.

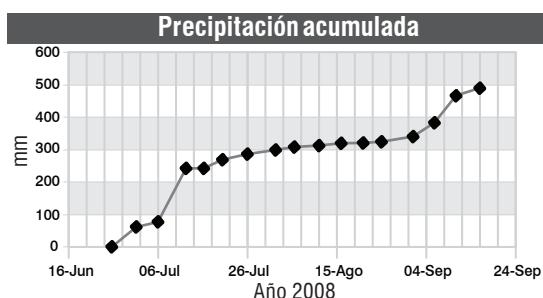
Gráfica 1. Gráfica de precipitación pluvial en la estación meteorológica de Xalapa.

En los periodos en los cuales se registraron los caídos de rocas y suelos de la ladera norte, la precipitación pluvial obtenida de los datos de la Estación Meteorológica de Xalapa ubicada aproximadamente a unos 50 kilómetros de la población de Barranca Grande,⁷ fue de 168.1 mm entre el 4 y 11 de julio, y de 132.2 mm entre el 3 y 10 de septiembre (Gráfica 1).

Es importante señalar que el 10 de julio y 7 de septiembre se registraron lluvias de 50 y 57 mm/día respectivamente y que precisamente corresponden a los periodos en los cuales se presentaron también los caídos de rocas y derrubios. El valor anterior pudiera preliminarmente considerarse como el umbral de precipitación pluvial que puede activar movimientos del terreno en los depósitos volcánicos no consolidados de las serranías del Eje Neovolcánico Transversal.

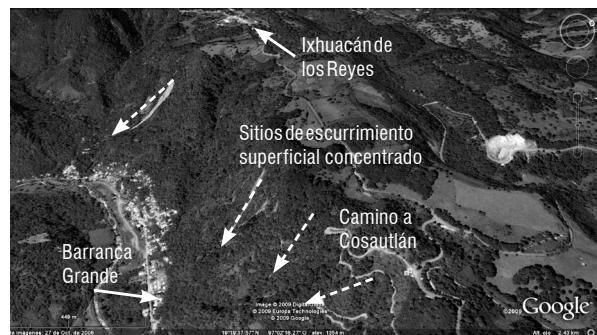
Figura 4. Vista aérea de las cañadas de Barranca Grande (Google-Earth, 2008)

En la figura 4, que corresponde a una imagen de la zona de estudio obtenida antes del evento del 10 de septiembre, se puede apreciar en la parte superior de la cañada ubicada en la ladera norte de Barranca Grande, una zona deforestada o con cambio de uso de suelo, contigua a ambos lados del camino entre Cosautlán de Carvajal e Ixhuacán.

En esta misma figura se observan varias zonas potenciales de erosión en esa cañada Norte, los cuales pudieron ser los puntos de inicio del caído de rocas y suelos por los escurrimientos superficiales originados por las lluvias provenientes de las partes altas de esa serranía.
